## Bantuan Teknis Penyusunan Justifikasi Rehabilitasi *Sun Shading* pada Gedung KANWIL DJP Bengkulu-Lampung di Bandar Lampung

Suci Lestari<sup>1</sup>, Moh. Faisal Faris<sup>1\*</sup>, Tiya Suryadi Putri<sup>1</sup>, Puan Jati Megawati<sup>1</sup>

<sup>1</sup>Jurusan Teknik Arsitektur, Fakultas Teknik, Universitas Lampung,

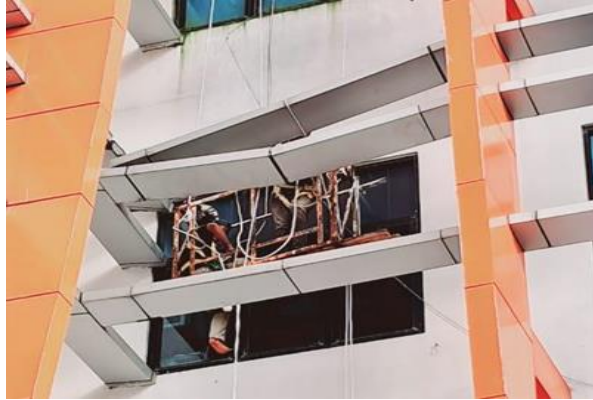
Kondisi sun shading pada Gedung Kanwil DJP Bengkulu-Lampung mengalami kerusakan yang cukup signifikan seiring berjalannya waktu. Beberapa bagian dari sistem sun shading menunjukkan tanda-tanda kerusakan, seperti retakan, pecahan, dan material yang menjadi rapuh. Kerusakan ini disebabkan oleh paparan terus-menerus terhadap kondisi cuaca yang ekstrem, seperti panas matahari yang intens dan hujan lebat, yang mempercepat degradasi material bangunan. Bagian-bagian sun shading yang telah rusak ini tidak hanya mempengaruhi fungsionalitasnya, tetapi juga menurunkan kekuatan struktural dari elemen-elemen tersebut.

**Gambar 3. Sun Shading Gedung Kanwil DJP Bengkulu - Lampung Patah**

Untuk mengatasi kerusakan pada material, rencana rehabilitasi mencakup penggantian panel ACP yang rusak dengan material yang lebih tahan lama, seperti ACP dengan pelindung anti-UV dan anti-korosif. Selain itu, penggunaan cat pelindung pada bagian logam sun shading akan diterapkan untuk mencegah korosi lebih lanjut akibat paparan garam laut dan kelembaban tinggi.

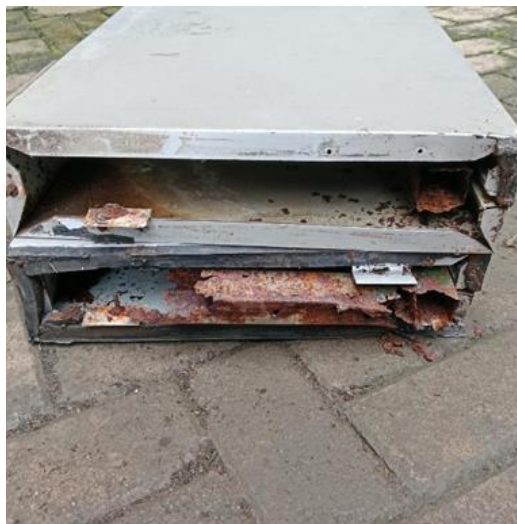
Beberapa komponen sun shading pada Gedung Kanwil DJP Bengkulu-Lampung telah jatuh, yang merupakan masalah serius terkait keselamatan. Insiden ini berpotensi membahayakan pengunjung dan karyawan yang berada di sekitar gedung, terutama jika bagian-bagian tersebut jatuh secara tiba-tiba dan tidak terduga. Komponen yang terlepas, seperti panel pelindung atau elemen logam dari rangka sun shading, dapat menyebabkan cedera serius jika mengenai orang yang berada di bawahnya. Selain itu, kejatuhan komponen ini menciptakan situasi darurat yang memerlukan perhatian segera untuk mencegah terjadinya kecelakaan lebih lanjut.

**Gambar 4. Sun Shading Gedung Kanwil DJP Bengkulu - Lampung Jatuh**

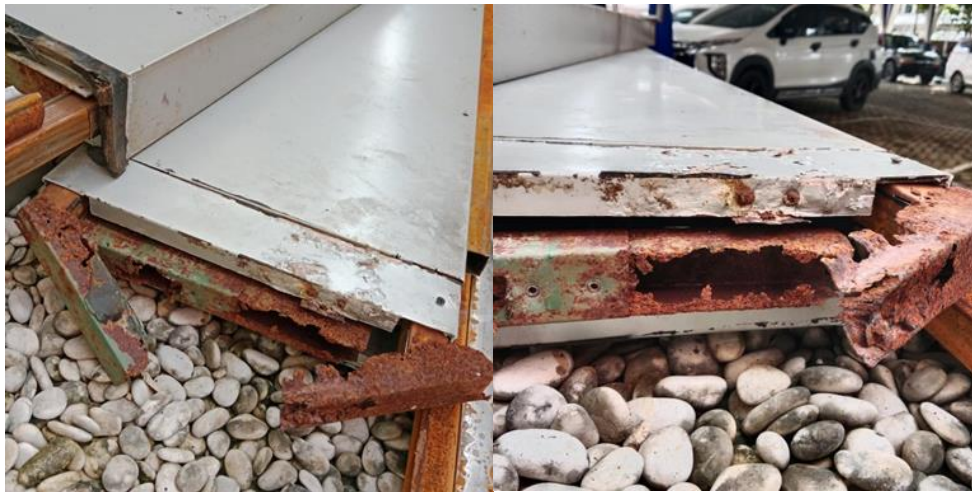
Pada kondisi eksisting Gedung Kanwil DJP Bengkulu-Lampung, rangka ACP (Aluminium Composite Panel) yang terpasang pada sistem fasad sun shading menunjukkan tanda-tanda korosi yang cukup signifikan. Korosi ini terjadi akibat paparan terhadap faktor eksternal seperti kelembaban tinggi dan fluktuasi suhu yang menyebabkan reaksi kimia pada material logam. Meskipun aluminium dikenal sebagai material yang tahan terhadap korosi, kondisi lingkungan yang lembab dan sering terkena hujan dapat mempercepat proses degradasi, terutama pada sambungan dan area yang terpapar air secara langsung. Korosi pada rangka ACP ini tidak hanya melemahkan kekuatan struktural sistem sun shading, tetapi juga mempengaruhi penampilan estetika fasad gedung, dengan munculnya noda-noda karat yang mengurangi kesan bersih dan profesional dari bangunan tersebut. Selain itu, korosi yang semakin meluas berpotensi menyebabkan kerusakan lebih lanjut pada struktur, yang dapat mempengaruhi fungsi dan keselamatan sistem sun shading.

**Gambar 5. Korosi pada Rangka ACP Gedung Kanwil DJP Bengkulu - Lampung**

Lokasi gedung yang dekat dengan pesisir menyebabkan elemen-elemen logam pada sun shading terpapar udara yang mengandung garam laut, yang mempercepat proses korosi. Korosi pada rangka logam ini mengurangi kekuatan struktural dan mengganggu stabilitas sun shading, yang berpotensi menyebabkan kerusakan lebih lanjut pada sistem secara keseluruhan.

Untuk mengatasi pengaruh lingkungan eksternal, perlindungan tambahan berupa lapisan cat anti-karat dan penguatan struktur pendukung sun shading dilakukan. Dengan pemilihan material yang lebih tahan terhadap cuaca ekstrem, diharapkan sun shading dapat bertahan lebih lama tanpa mengalami kerusakan yang signifikan.

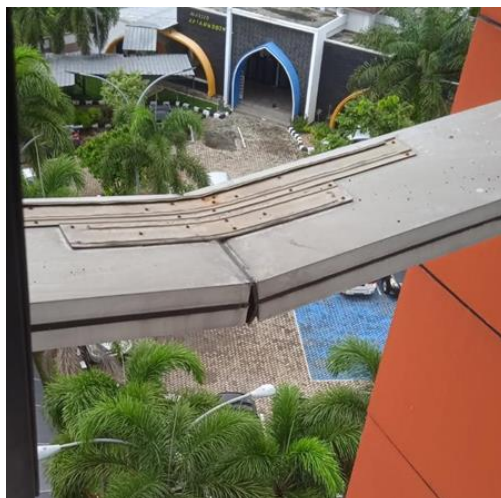
**Gambar 6. Rangka Besi Dudukan ACP Gedung Kanwil DJP Bengkulu - Lampung Patah**
