Nemui Nyimah: Jurnal Pengabdian kepada Masyarakat  
Vol 4, No. 2, 2024, hlm.91—103  
ISSN 2685-0427 (online)

## Bantuan Teknis Usulan Redesain Masjid Nurusshiyam Kelurahan Sungai Tuha, Kecamatan Martapura, Kabupaten Ogan Kemiring Ulu Timur

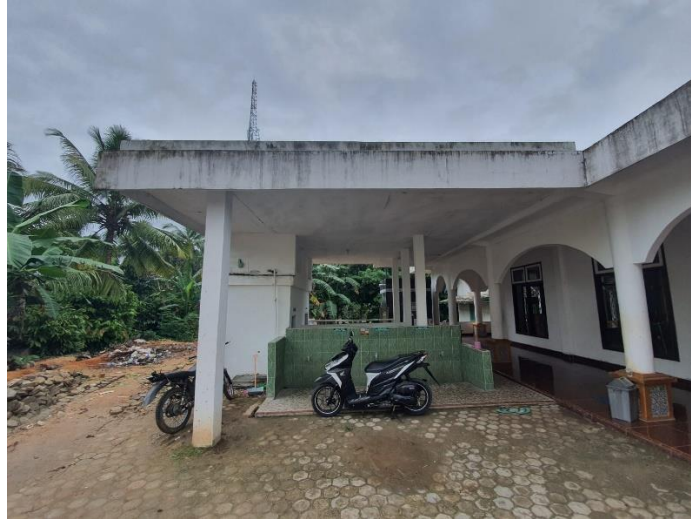
**Gambar 3. Eksisting Area Samping Masjid Nurussihyam**

Tampak samping Masjid Nurussihyam menunjukkan beberapa kekurangan yang perlu diperhatikan untuk peningkatan kualitas bangunan dan kenyamanan bagi jamaah. Salah satunya adalah area wudhu yang meskipun fungsional, tampak kurang representatif dan terawat. Dinding pembatas yang sederhana dan terbuka tidak memberikan kenyamanan yang optimal, terutama pada saat digunakan oleh banyak orang. Selain itu, material lantai yang menggunakan paving blok menunjukkan tanda keausan, yang mengurangi kenyamanan dan bisa berisiko menimbulkan cedera bagi jamaah, terutama lansia atau anak-anak.

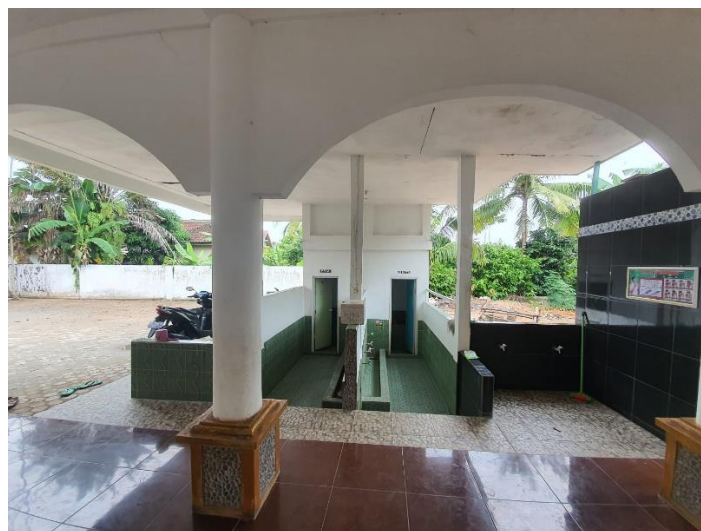
**Gambar 4. Eksisting Area Wudhu Masjid Nurussihyam**

Kondisi eksisting area wudhu di Masjid Nurussihyam menunjukkan beberapa kekurangan yang perlu diperbaiki. Meskipun area ini fungsional, desain dan tata letaknya kurang optimal dalam memberikan kenyamanan bagi pengguna. Dinding pembatas yang sederhana dan rendah menambah kesan kurang estetik, sementara penggunaan keramik hijau pada dinding dan lantai membuat area ini tampak monoton dan kurang menarik. Selain itu, fasilitas wudhu yang ada terlihat sempit dan tidak cukup memadai untuk

menampung jamaah dalam jumlah besar, yang bisa mengurangi kenyamanan, terutama pada saat jam-jam sibuk.

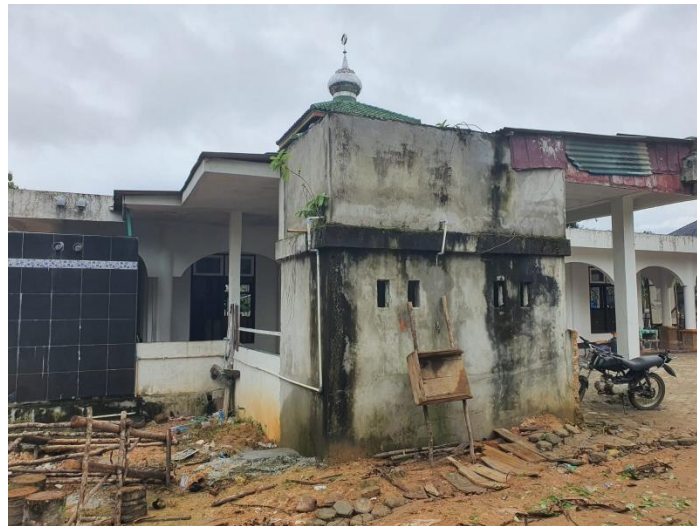
**Gambar 5. Eksisting Area Belakang dan Area Menara Masjid Nurusshiyam**

Kondisi eksisting area belakang dan menara Masjid Nurusshiyam menunjukkan beberapa kekurangan signifikan. Pada bagian belakang, dinding bangunan tampak kotor dan mengalami kerusakan, seperti lapisan cat yang mengelupas, serta tampaknya terdapat genangan air atau sisa material yang tidak terkelola dengan baik. Ini memberikan kesan kurang terawat dan perlu perbaikan agar lebih rapi dan bersih.

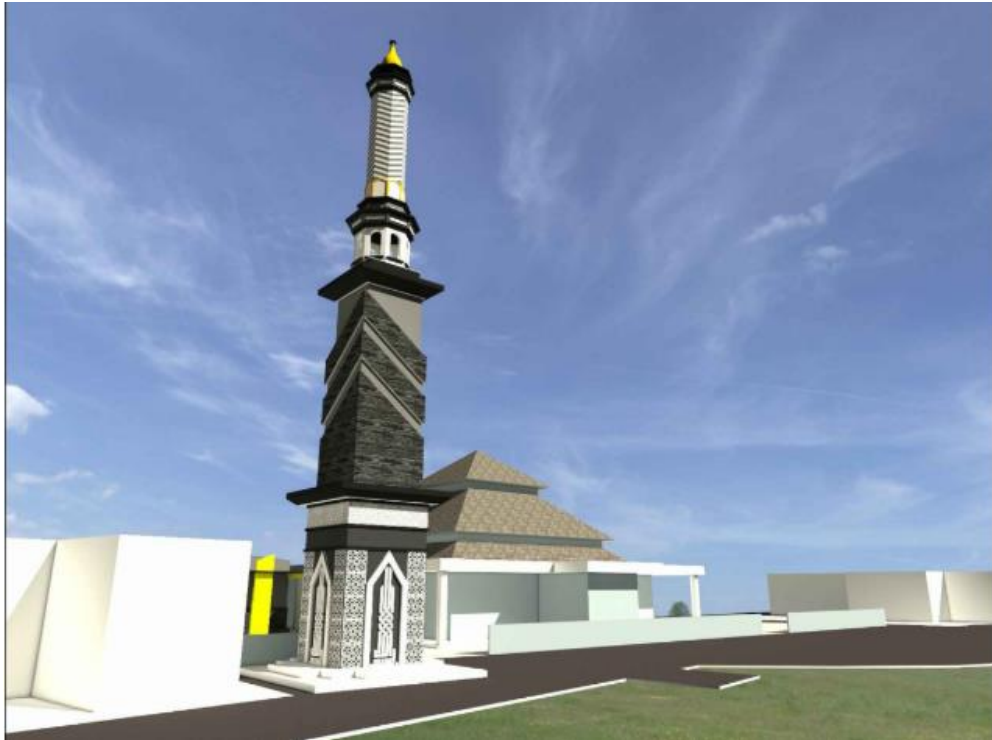
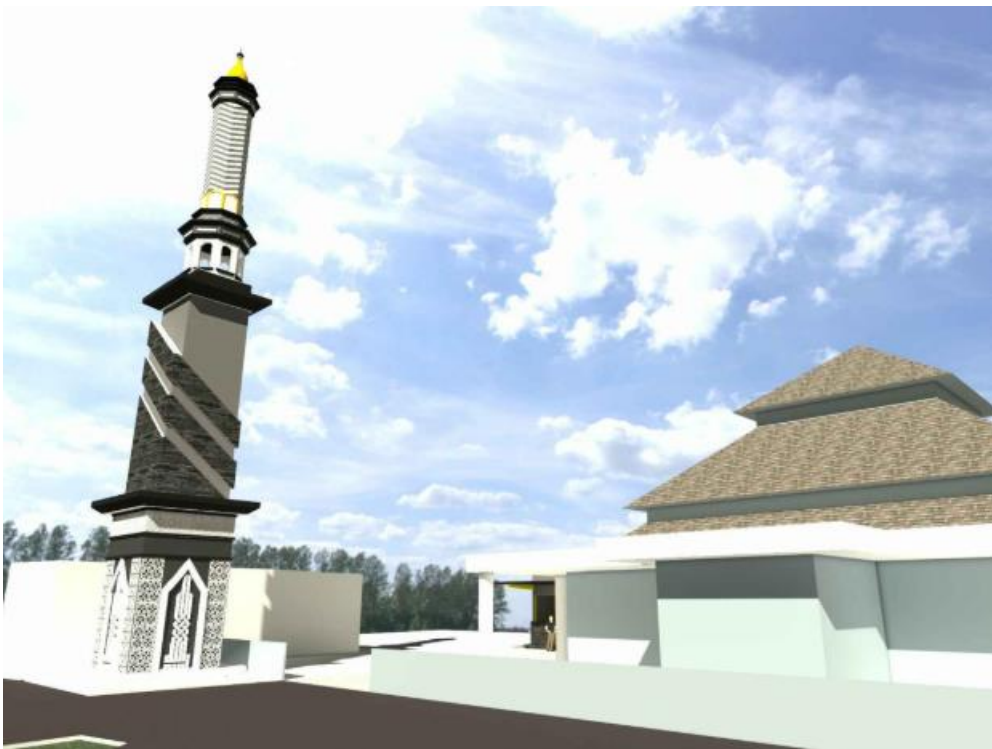
Hasil gambar 3d dan render pada yang dibuat digunakan untuk memvisualisasikan gambaran hasil renovasi pada tahap 1 yang akan dilaksanakan. Desain render perspektif

Masjid Nurusshiyam ini menampilkan keindahan arsitektur yang memadukan gaya tradisional Islam dengan elemen modern yang elegan. Dalam perspektif ini, masjid tampak megah dengan proporsi bangunan yang harmonis dan detail artistik yang mencerminkan nilai spiritual serta estetika tinggi.
